Памятка по применению программы «Компьютерный имитационный тренажер 3D. Воздушные линии электропередачи 110 кВ. Проведение осмотра»

Приложение: Визуализация дефектов ВЛ 110 кВ

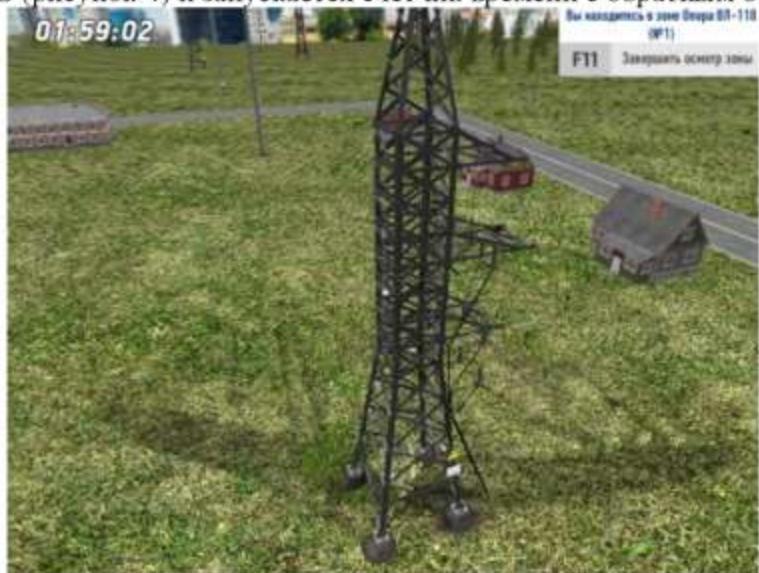
Рисунок 4

2.4. В результате чего откроется трехмерное изображение опоры №1 ВЛ 110 кВ (рисунок 4) и запускается счетчик времени с обратным отсчетом.

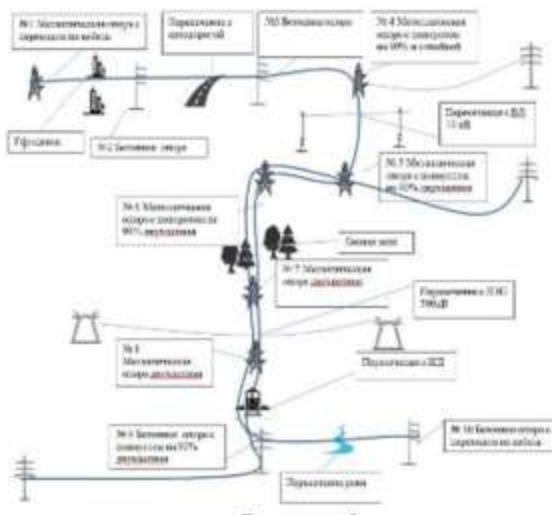
Рисунок 5

2.5. Перемещение по виртуальному объекту (рисунок 5) и выявление дефектов и нарушений на ВЛ выполнить самостоятельно. Выявленные дефекты и нарушения в зоне осмотра занести в черновик (бумажный блокнот).

Желательно осуществлять управление, используя только мышь и кнопку «▲» («W»). Двигайтесь вперед с помощью кнопки «▲» («W»), для движения вправо-влево поверните камеру в нужную сторону с помощью мыши и удерживайте кнопку «▲» («W»).

Для осмотра элементов, расположенных на высоте, необходимо точку обзора (камеру) направить вверх и, нажимая клавишу «▲» или «W», подняться на необходимую высоту. Аналогично осуществляется спуск, только камера направляется вниз.

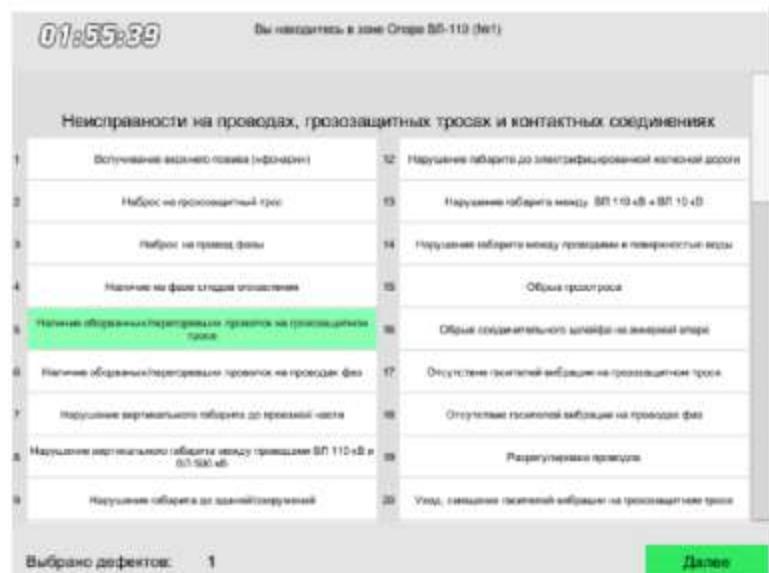
Рисунок 7

После подтверждения согласия на переход в другую зону на экране появляется список всех возможных неисправностей (рисунок 7).

В списке необходимо отметить с помощью мыши только те неисправности, которые вам встретились при осмотре текущей зоны, после чего необходимо подтвердить запрос и перейти к осмотру следующей зоны (рисунок 8).

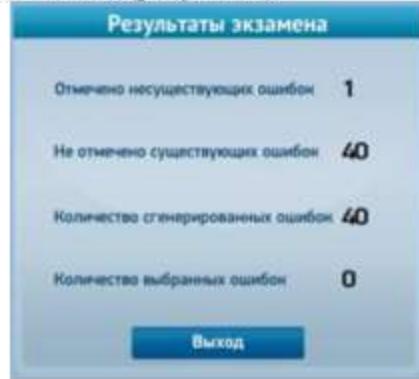
Рисунок 9

2.8. После завершения прохождения тренажера на экране появляется отчет с результатами осмотра (количество неверно отмеченных и пропущенных неисправностей) (рисунок 9).

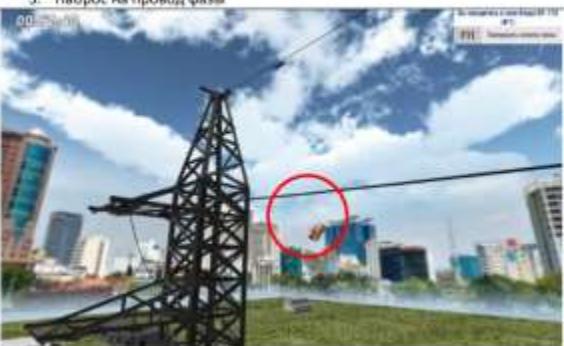
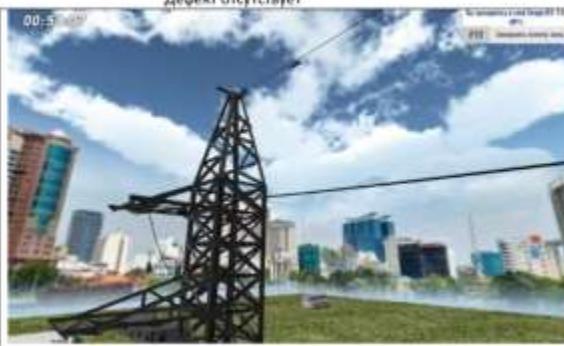
3. Наброс на провод фазы

Дефект отсутствует

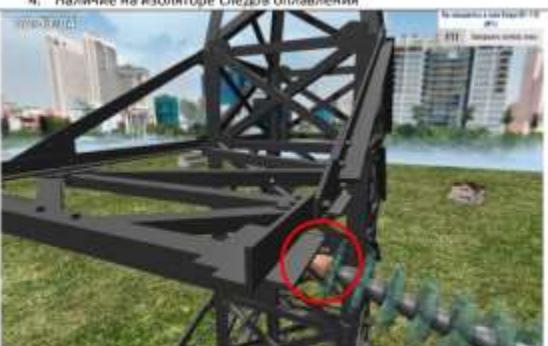
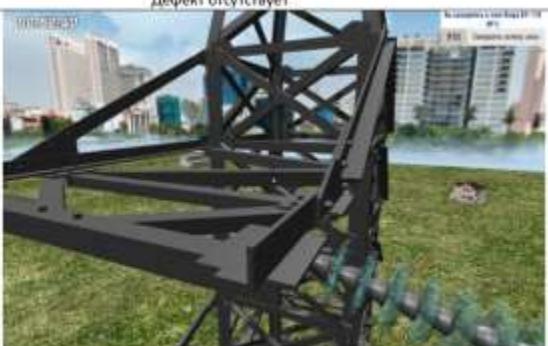
4. Наличие на изоляторе следов оплавления

Дефект отсутствует

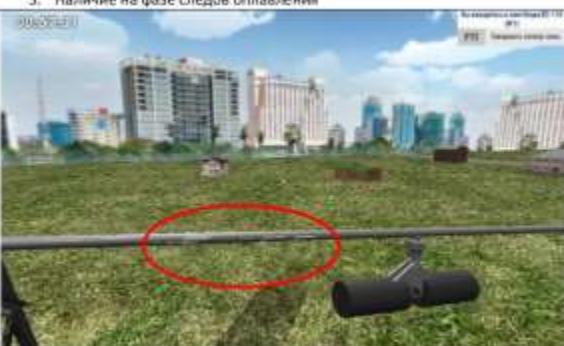
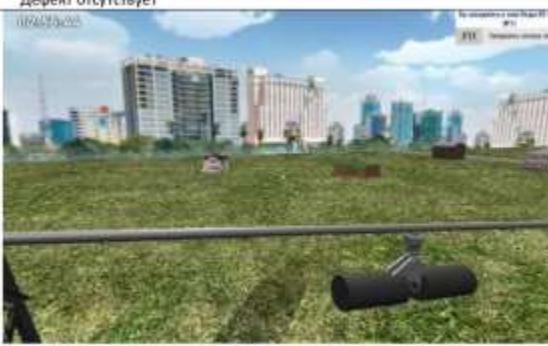
5. Наличие на фазе следов оплавления

Дефект отсутствует

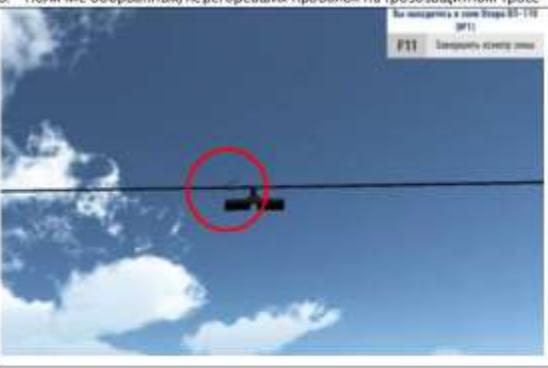
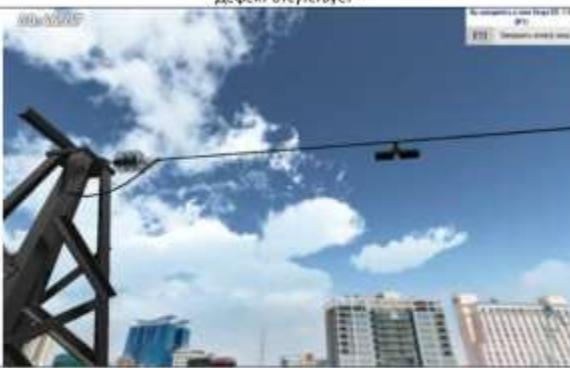
6. Наличие оборванных/перегоревших проволок на грозозащитном тросе

Дефект отсутствует

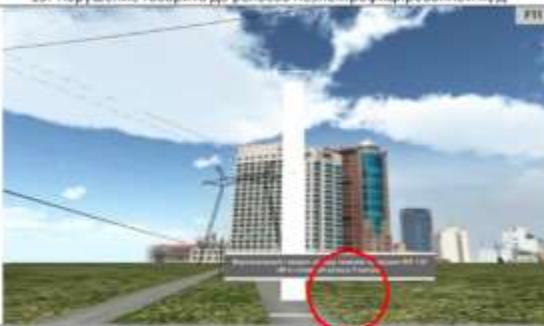
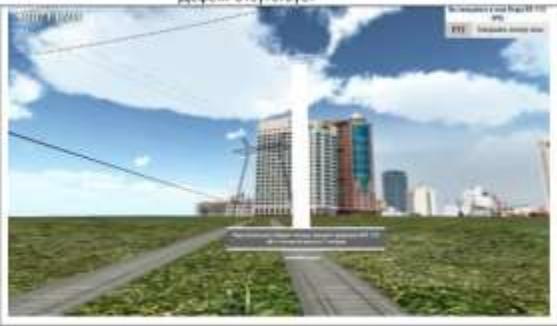
13. Нарушение габарита до рельсов незаэлектрифицированной ж/д

Дефект отсутствует

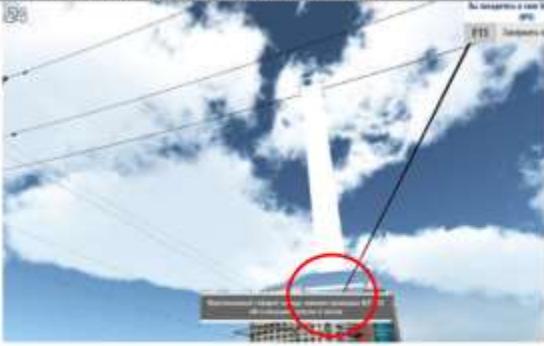
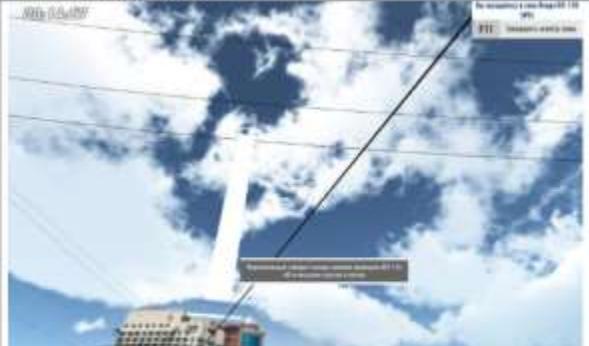
14. Нарушение габарита до электрифицированной ж/д

Дефект отсутствует

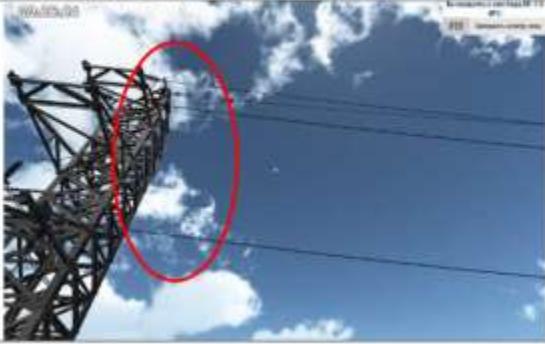
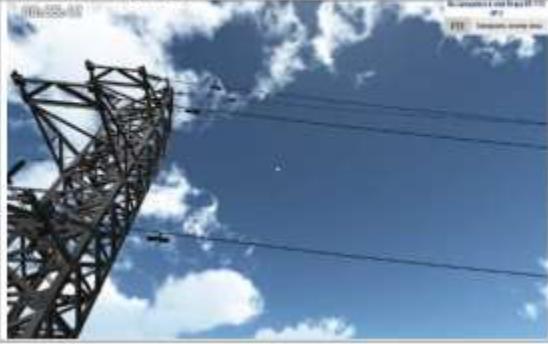
19. Отсутствие гасителя вибрации на проводах фаз

Дефект отсутствует

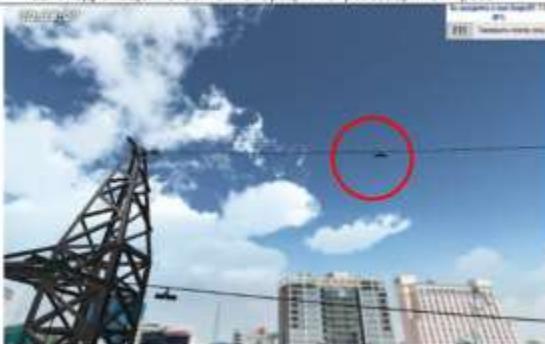
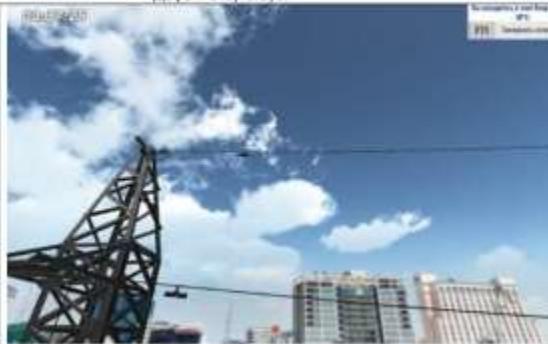
21. Уход, смещение гасителя вибрации на грозозащитном тросе

Дефект отсутствует

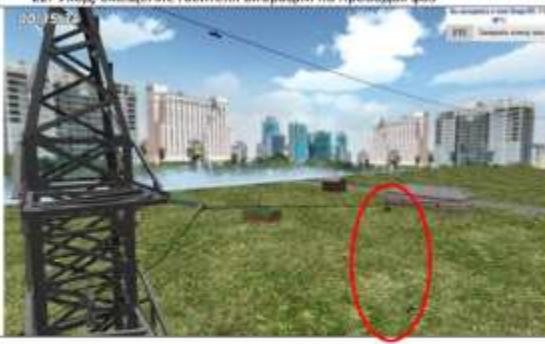
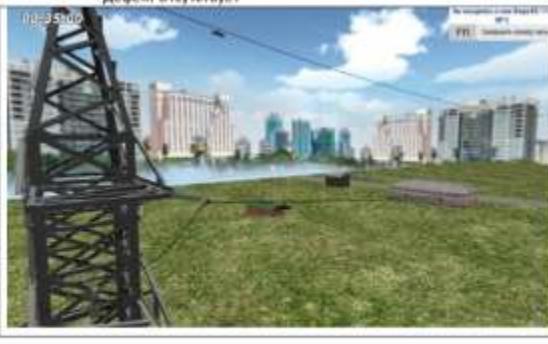
22. Уход, смещение гасителя вибрации на проводах фаз

Дефект отсутствует

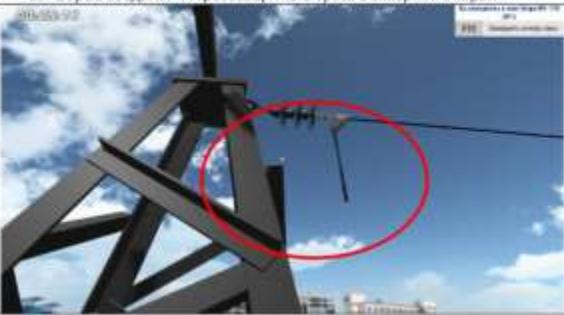
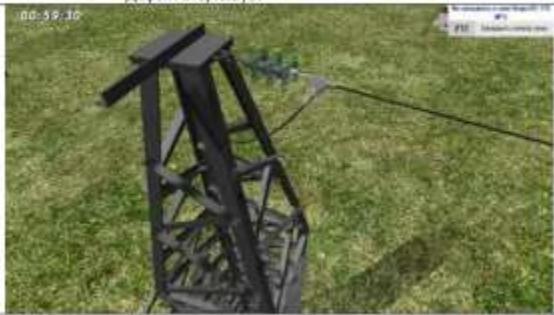
23. Обрыв соединения грозозащитного троса с анкерной опорой

Дефект отсутствует

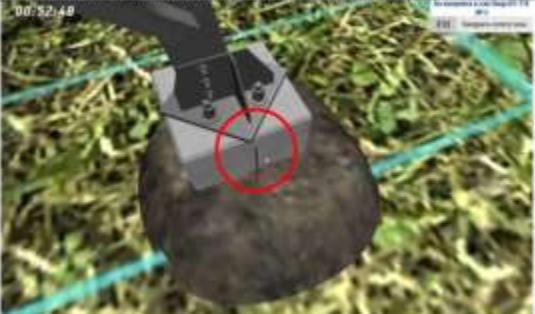
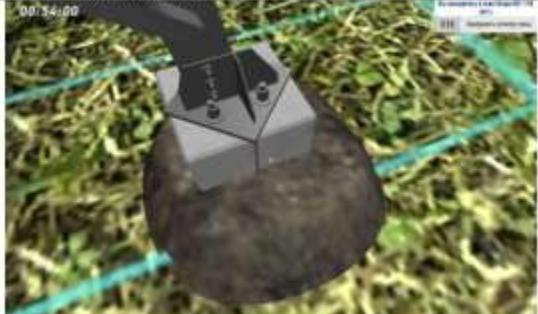
24. Обрыв заземляющего спуска на металлической опоре

Дефект отсутствует

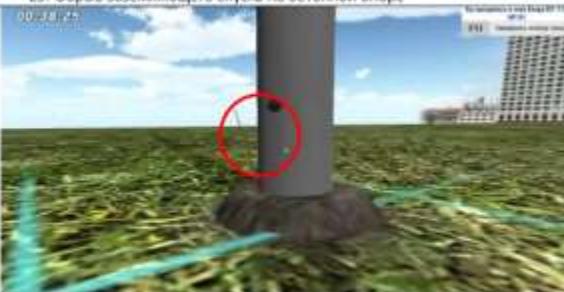
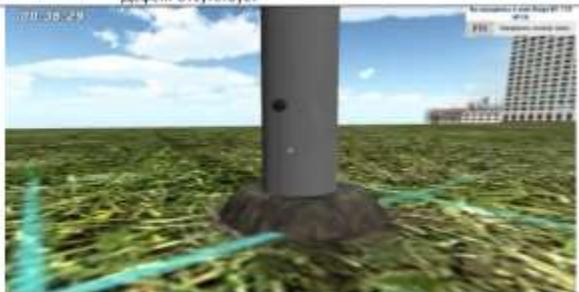
25. Обрыв заземляющего спуска на бетонной опоре

Дефект отсутствует

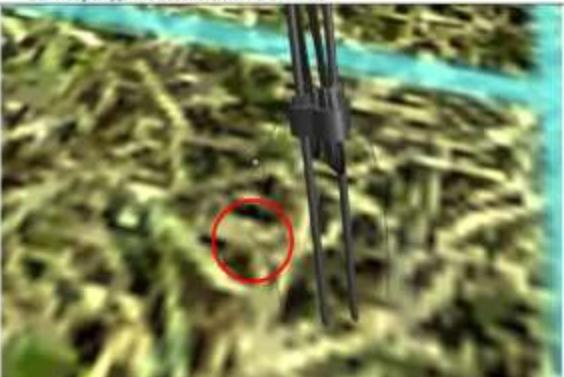
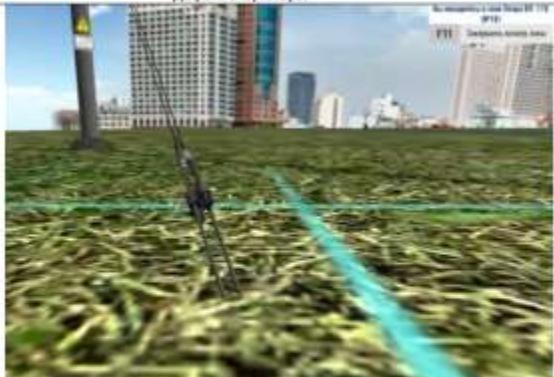
26. Повреждение заземления на оттяжке

Дефект отсутствует

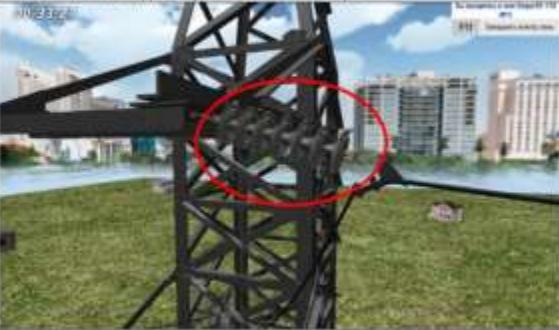
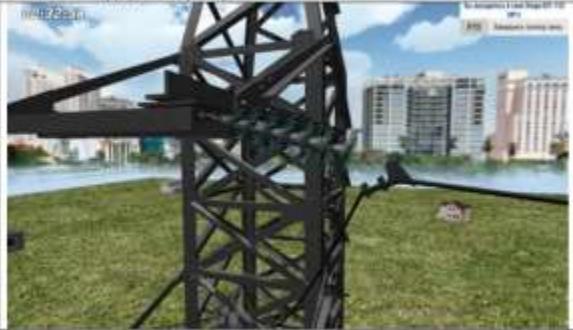
31. Наличие следов загрязнения на изоляторах

Дефект отсутствует

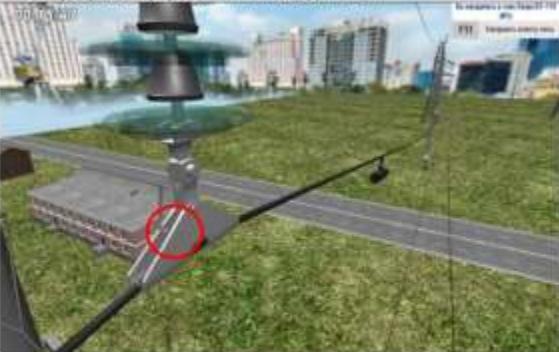
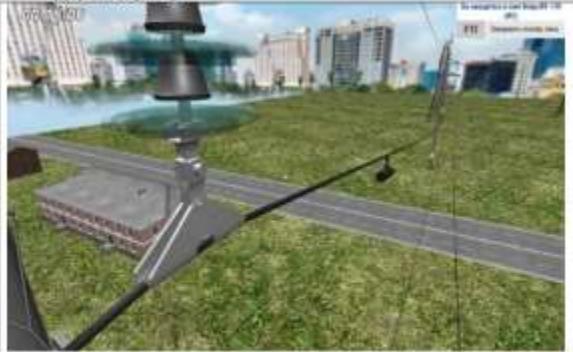
32. Трещина в корпусе зажима или соединителя

Дефект отсутствует

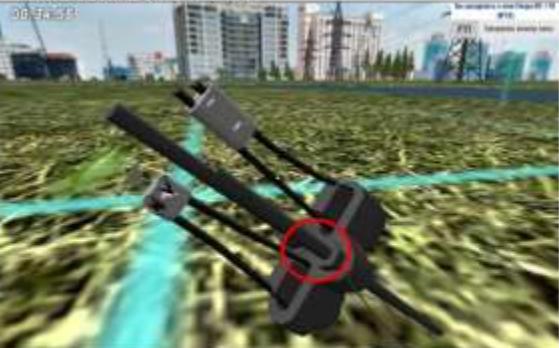
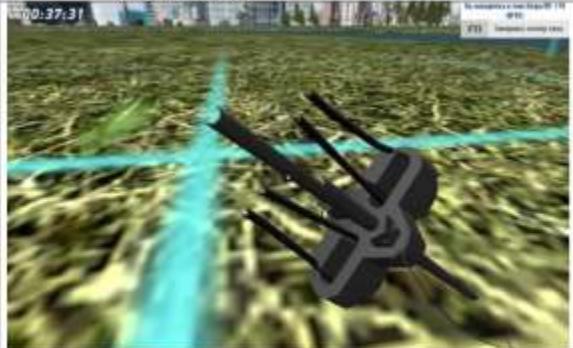
44. Отсутствие гаек на оттяжке

Дефект отсутствует

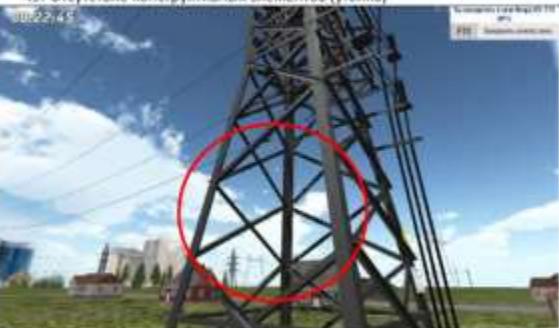
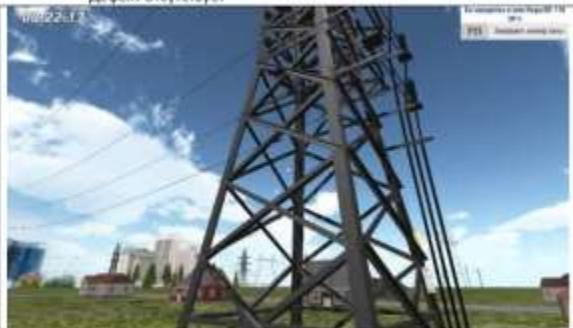
45. Отсутствие конструктивных элементов (уголка)

Дефект отсутствует

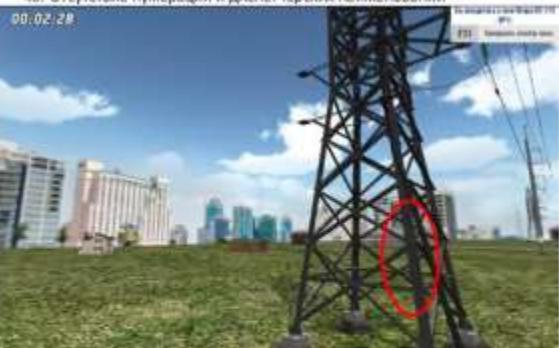
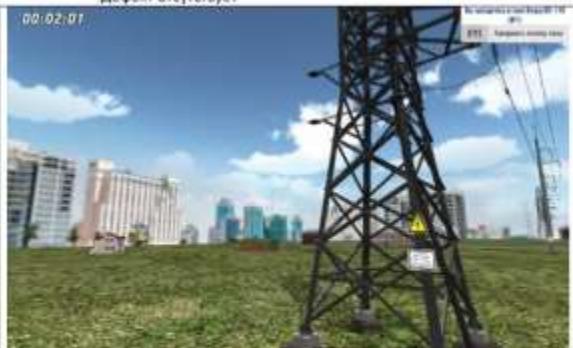
46. Отсутствие нумерации и диспетчерских наименований

Дефект отсутствует
